## **8.- LOSA FUNERARIA DE LA TUMBA DE DIONISIO RODRÍGUEZ VALERO**

Cementerio Municipal de Huesca, cuadro 4, fosa nº 10

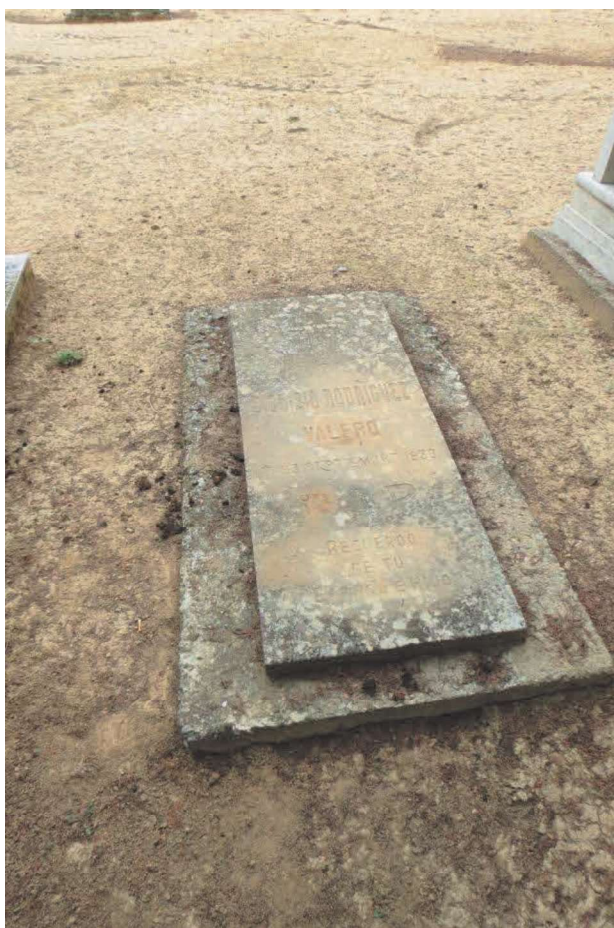
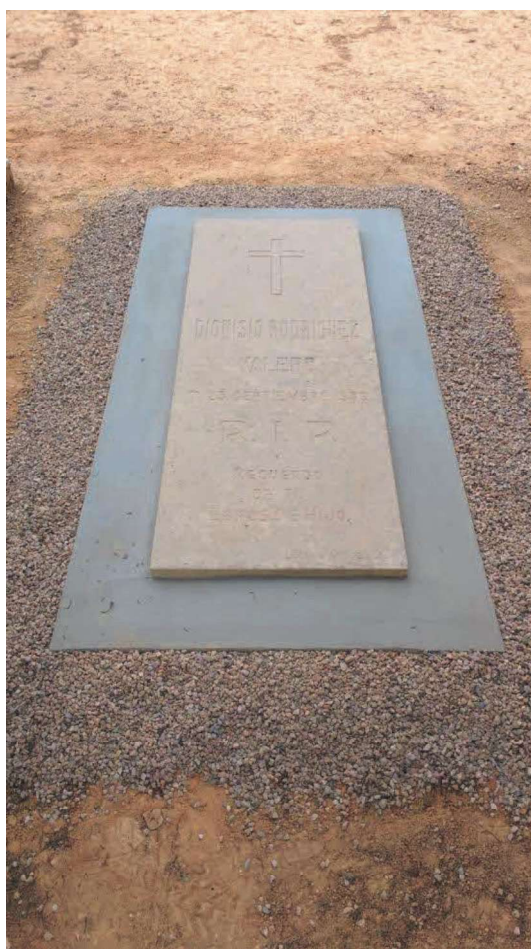
Conjunto horizontal formado por basamento inferior de hormigón de medidas 2.000x1.010x150 mm. , con alzamiento de pie de la losa de piedra artificial de medidas 1.620x 610x100 mm. con símbolo religioso en forma de cruz seguida de la inscripción con grafía cóncava:

Temperatura.  
Humedad.  
Hielo.  
Lluvia.  
Viento.

Bacterias y actinomicetos.  
Hongos.  
Líquenes.  
Excrementos de aves.

Limpieza de la colonización biológica: Se realizaron varias aplicaciones de biocidas químicos y limpieza con agua.

Limpieza de la costra negra y manchas varias: Se realizó la limpieza mediante micro-abrasión, tras la selección del árido más adecuado en función de las zonas, el grado de suciedad y el resultado de las pruebas de limpieza.

Recuperación, nivelación y reparación del basamento inferior .

Tratamiento con material consolidante- mineralizante basado en silicato de etilo en alta concentración aplicado con brocha hasta saturación e hidrofugante con base acuosa impidiendo la absorción del agua evitando la formación de moho, musgo, verdín, etc. y evitando la salida de salitre del material creando una barrera contra los agentes atmosféricos evitando el envejecimiento y la descomposición del material.
